Qui : le Rieu Benoît
Quoi : une lave torrentielle
Où : à Valloire / Savoie / France
Par quels moyens : ...
Pourquoi : des pluies à caractère orageux,
sur un bassin torrentiel de haute montagne
Comment : ...
Quand : le 7 septembre 2006, en fin de journée

Le 7 septembre 2006, en fin de journée, des pluies à caractère orageux se sont abattus sur les bassins torrentiels situés en rive gauche de la Valloirette, sur le territoire de la commune de Valloire.

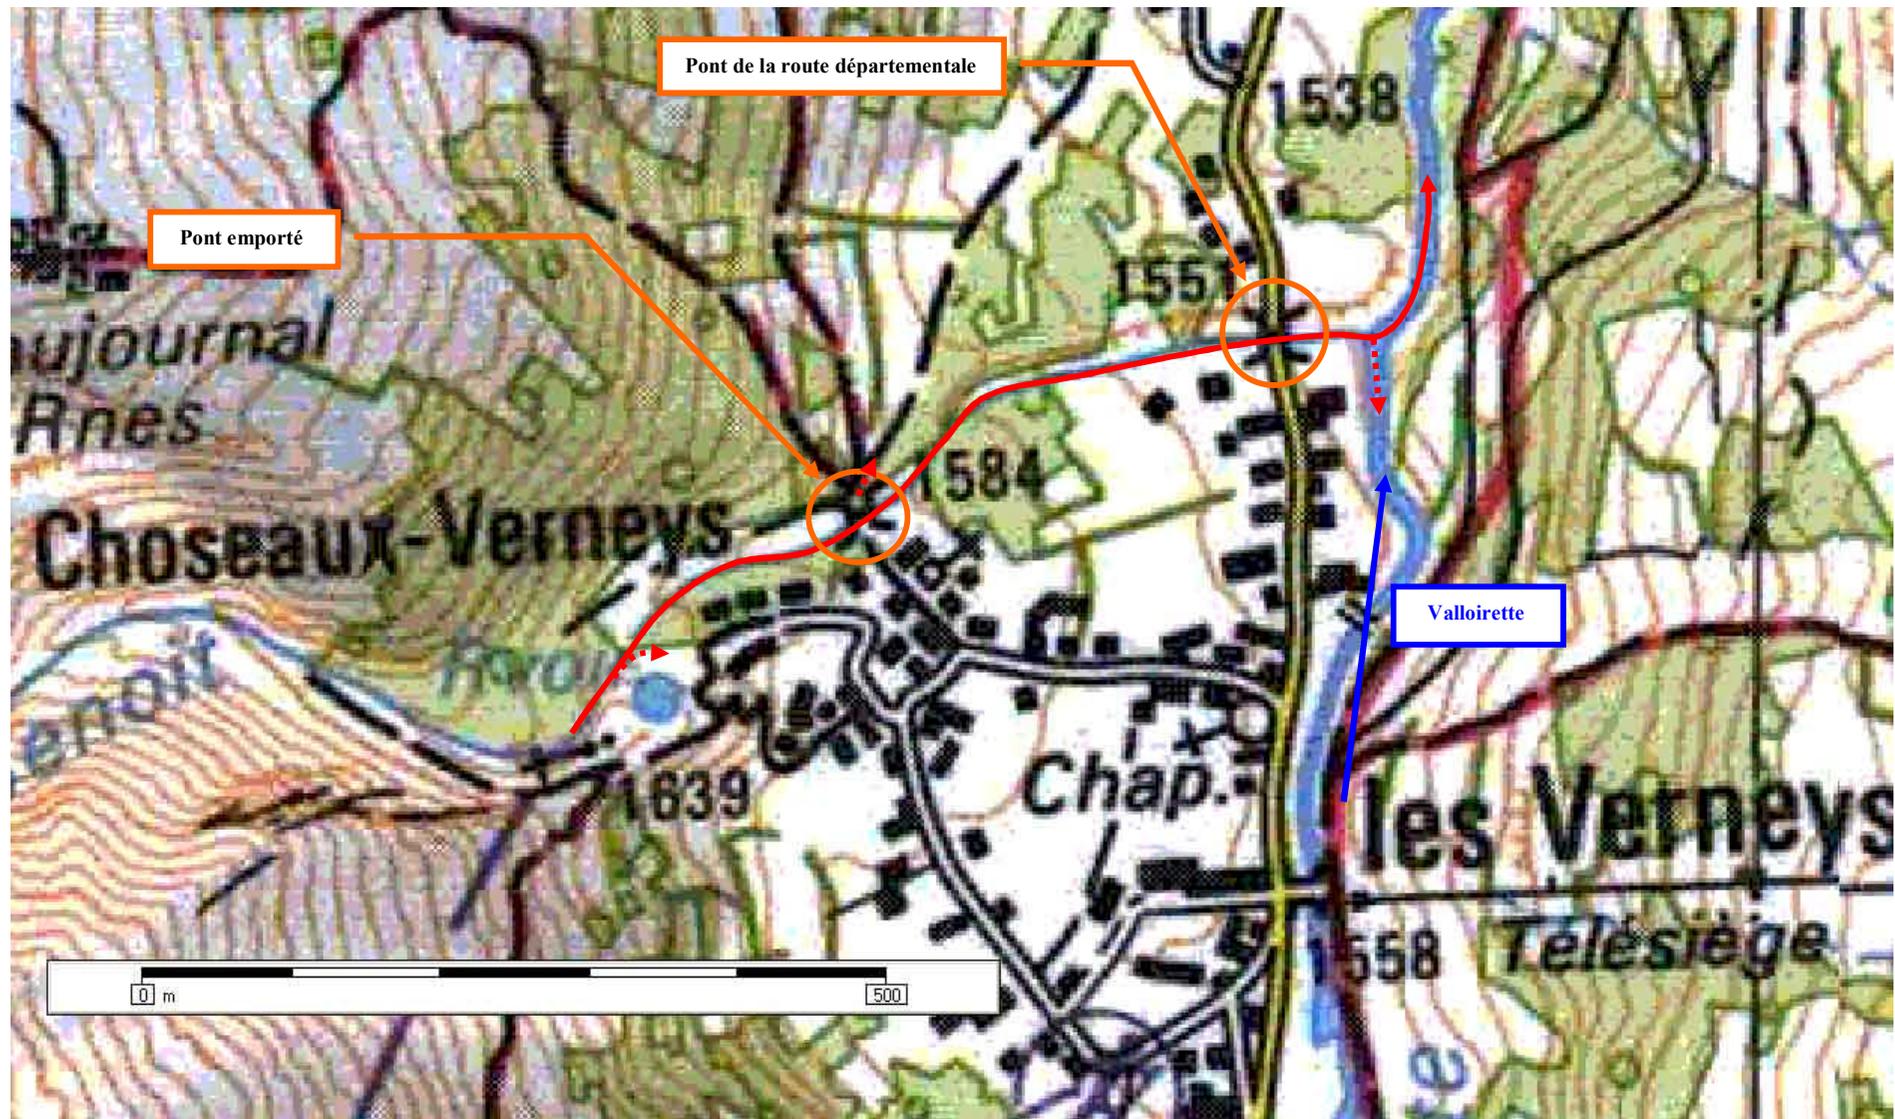
Cours du Rieu Benoît, sur son cône

(l'écoulement principal est en rouge et en trait continu, les débordements ou refoulement en rouge et en tireté ou pointillé)

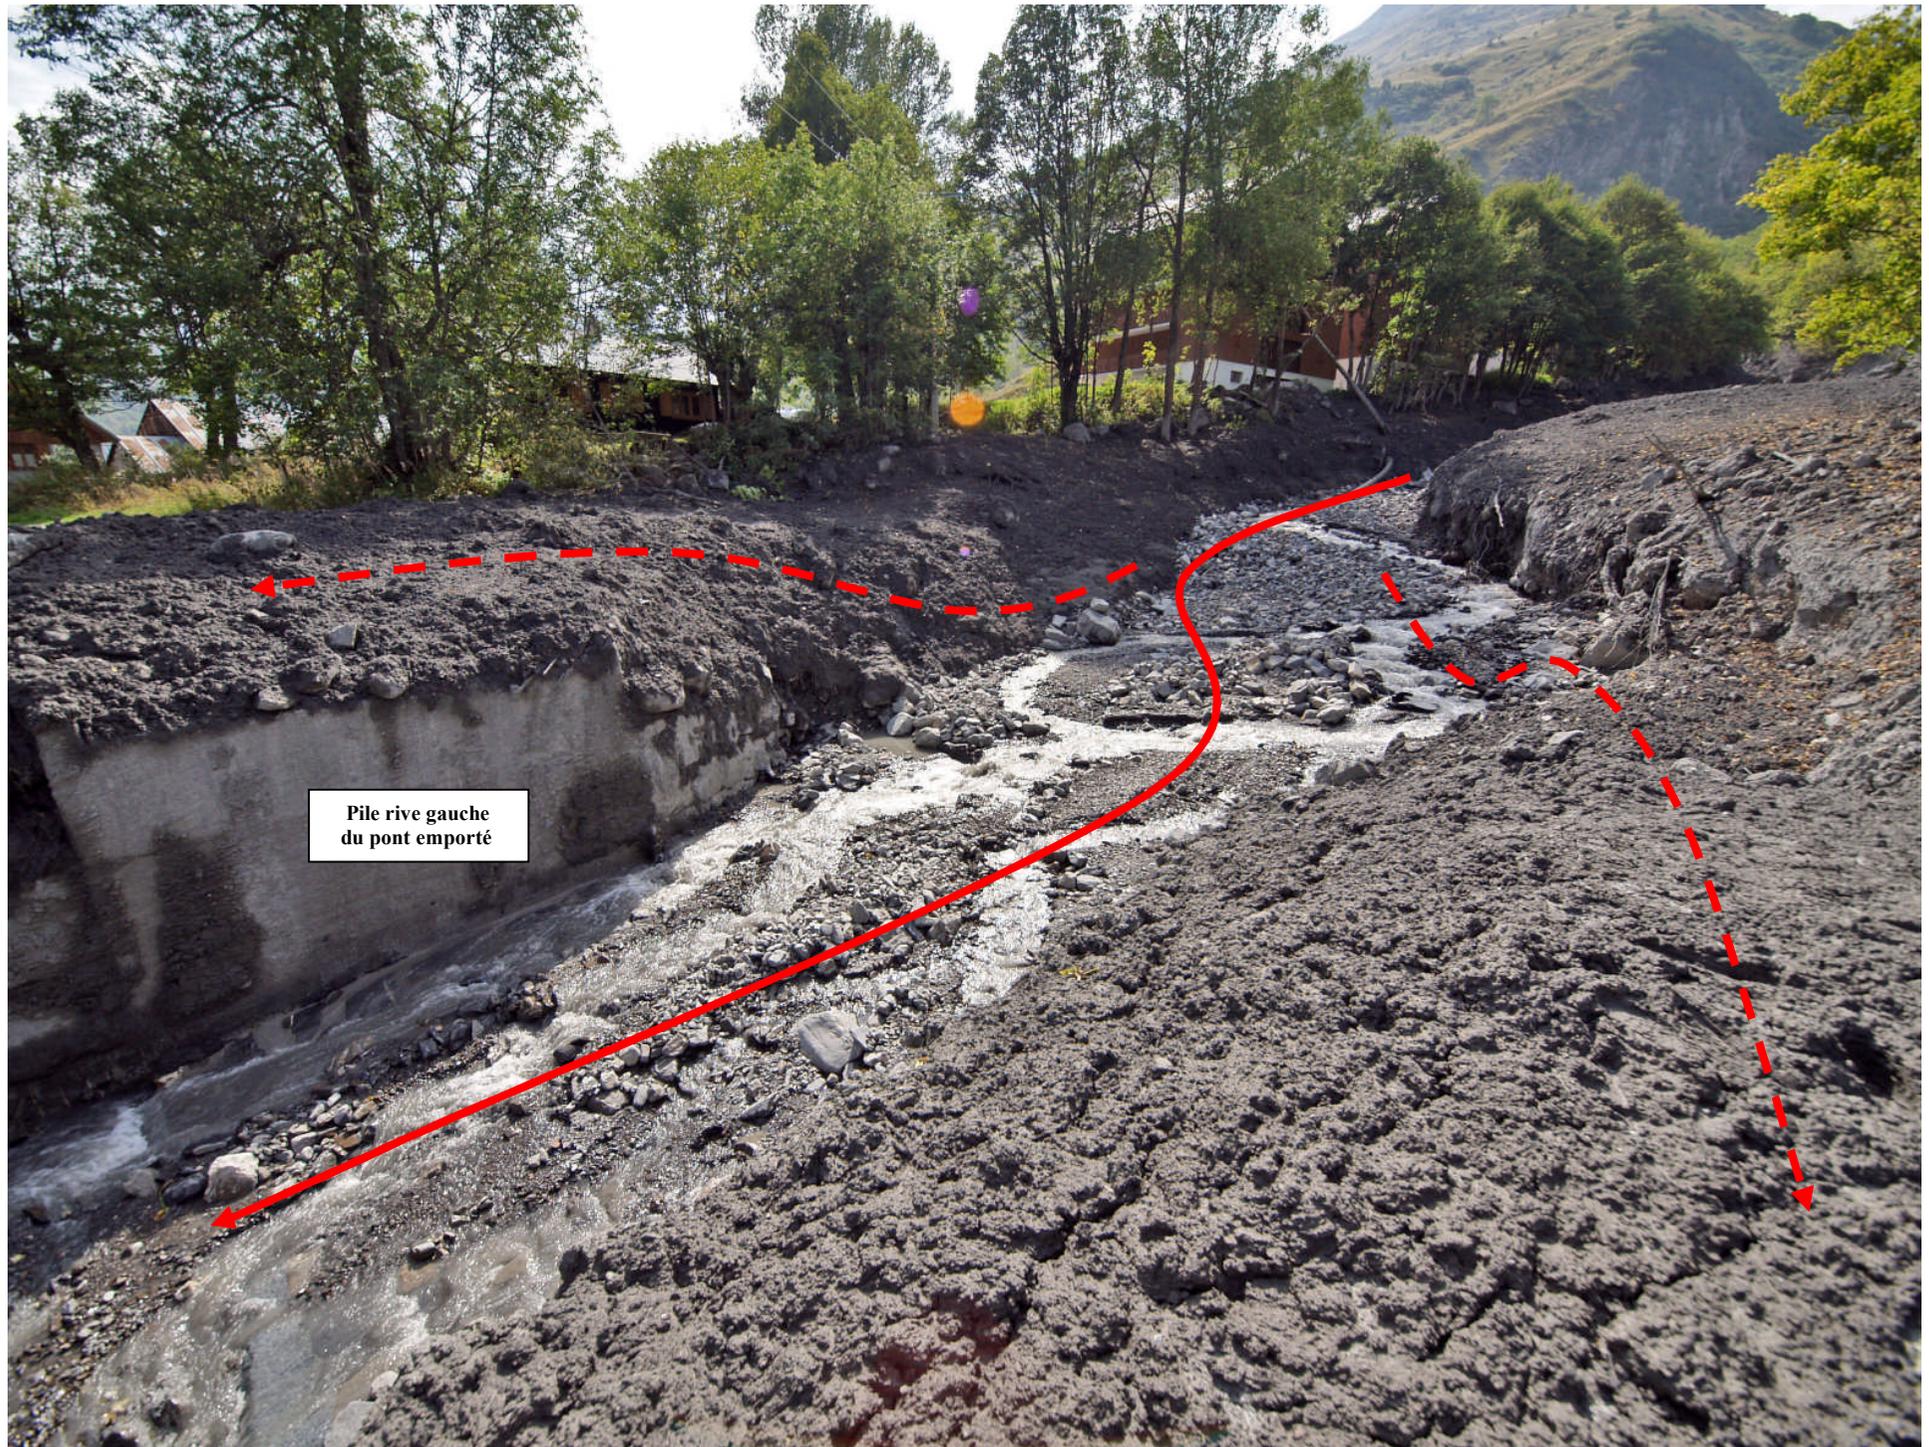
Sur le cône de déjection du Rieu Benoît, le tablier d'un pont permettant le franchissement du torrent par un chemin rural a été emporté.

Pile rive gauche
du pont emporté

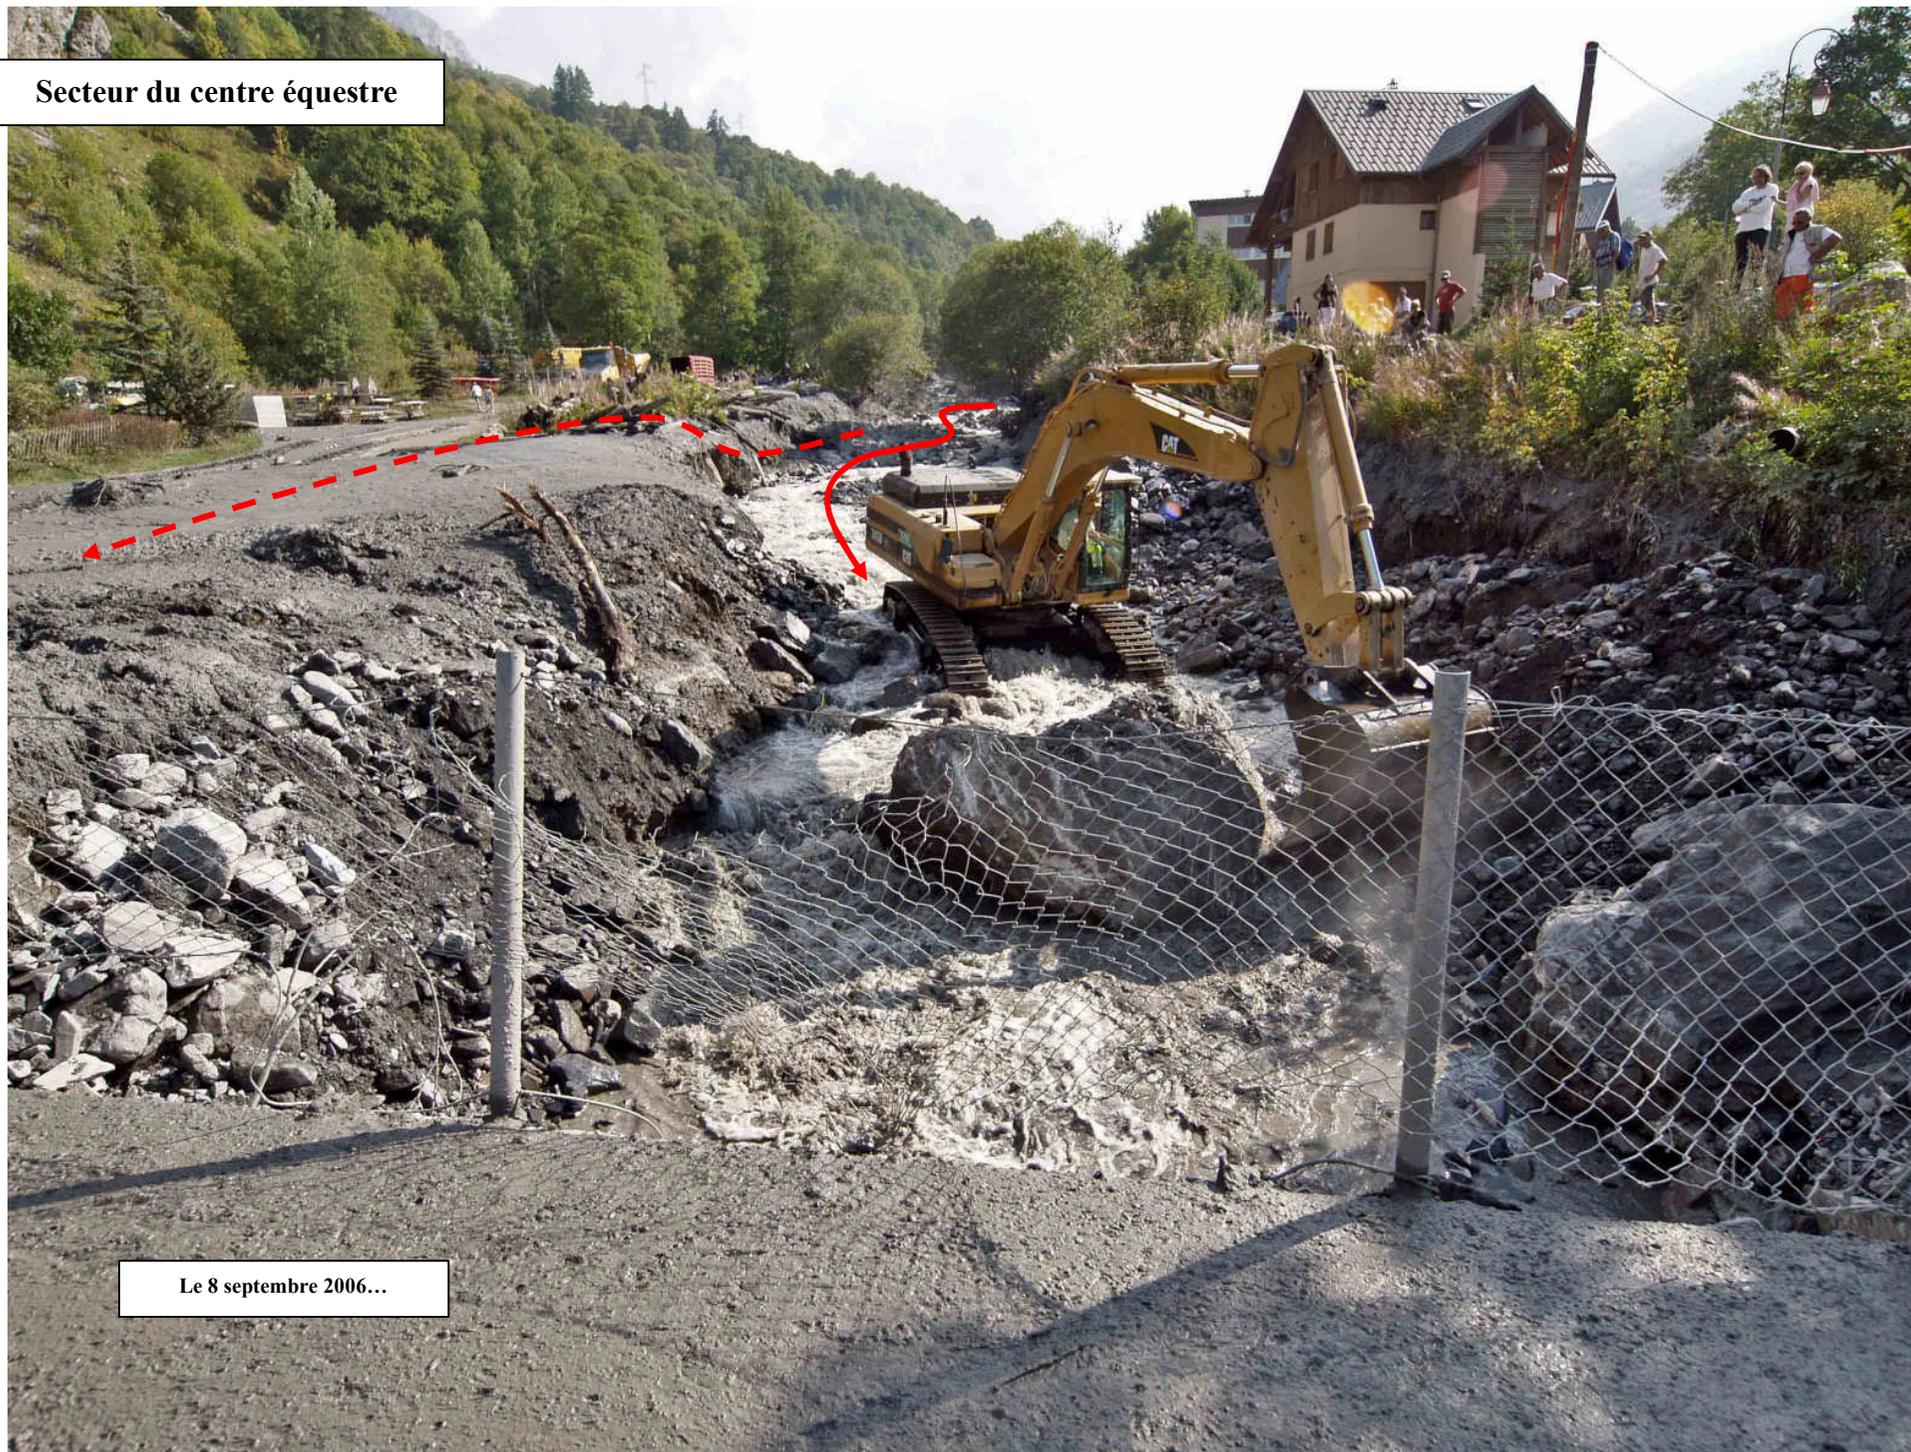
Secteur du centre équestre

Le 8 septembre 2006...

D'autres blocs, eux aussi de dimensions métriques, se sont déposés dans le secteur du centre équestre, en particulier à hauteur du pont qui permet le franchissement de la Valloirette ; l'un d'entre eux s'est "posé" au droit du pont, réduisant notablement le tirant d'eau au droit de l'ouvrage et favorisant sans doute pour une part le débordement de la lave en rive droite.

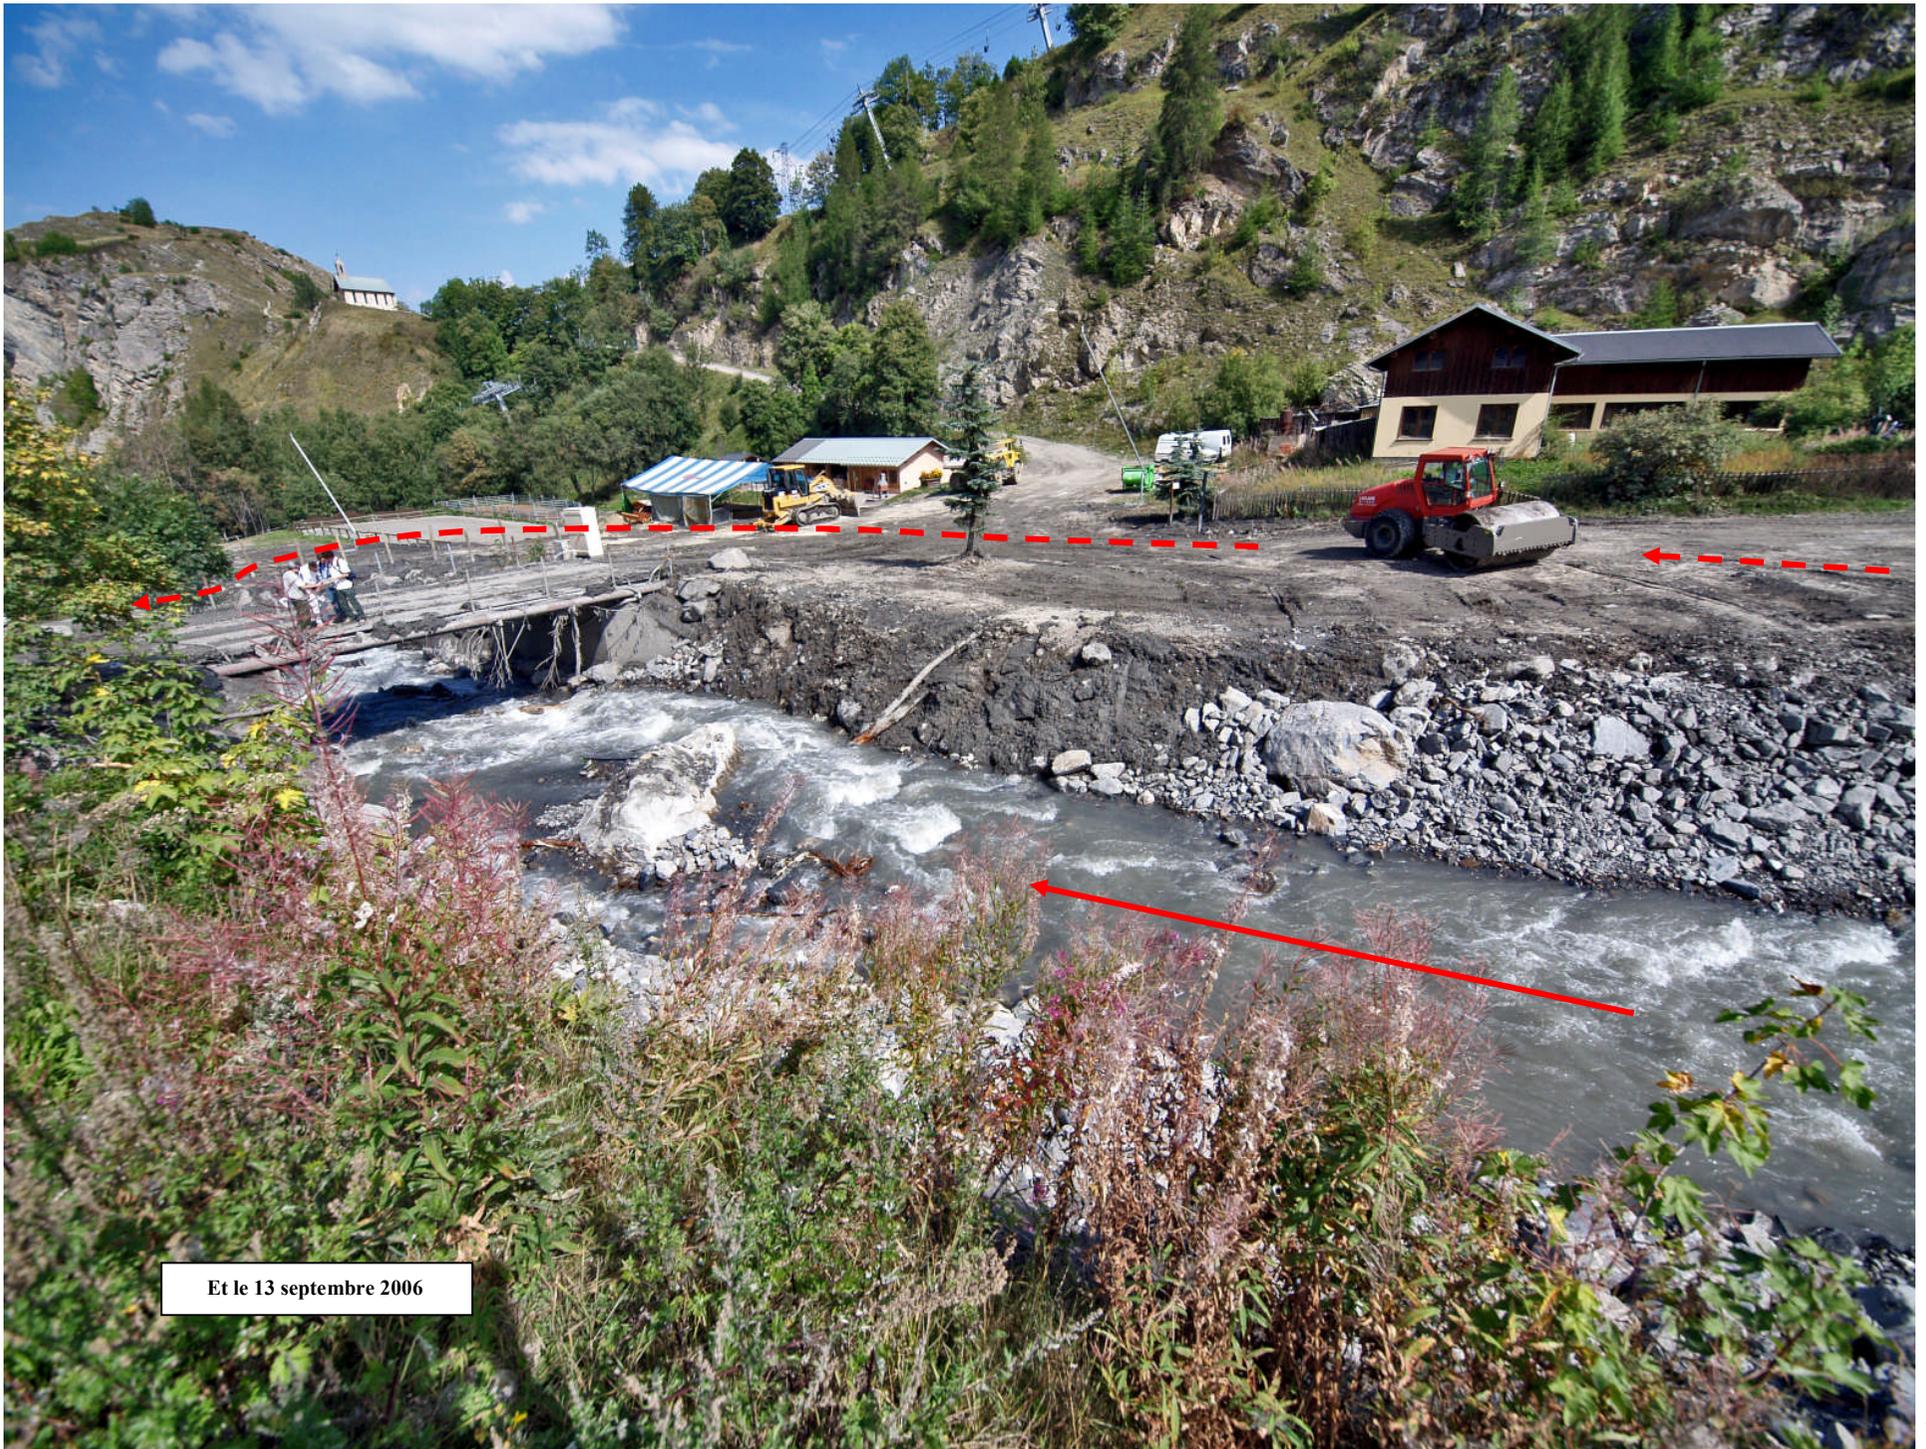
Et le 13 septembre 2006

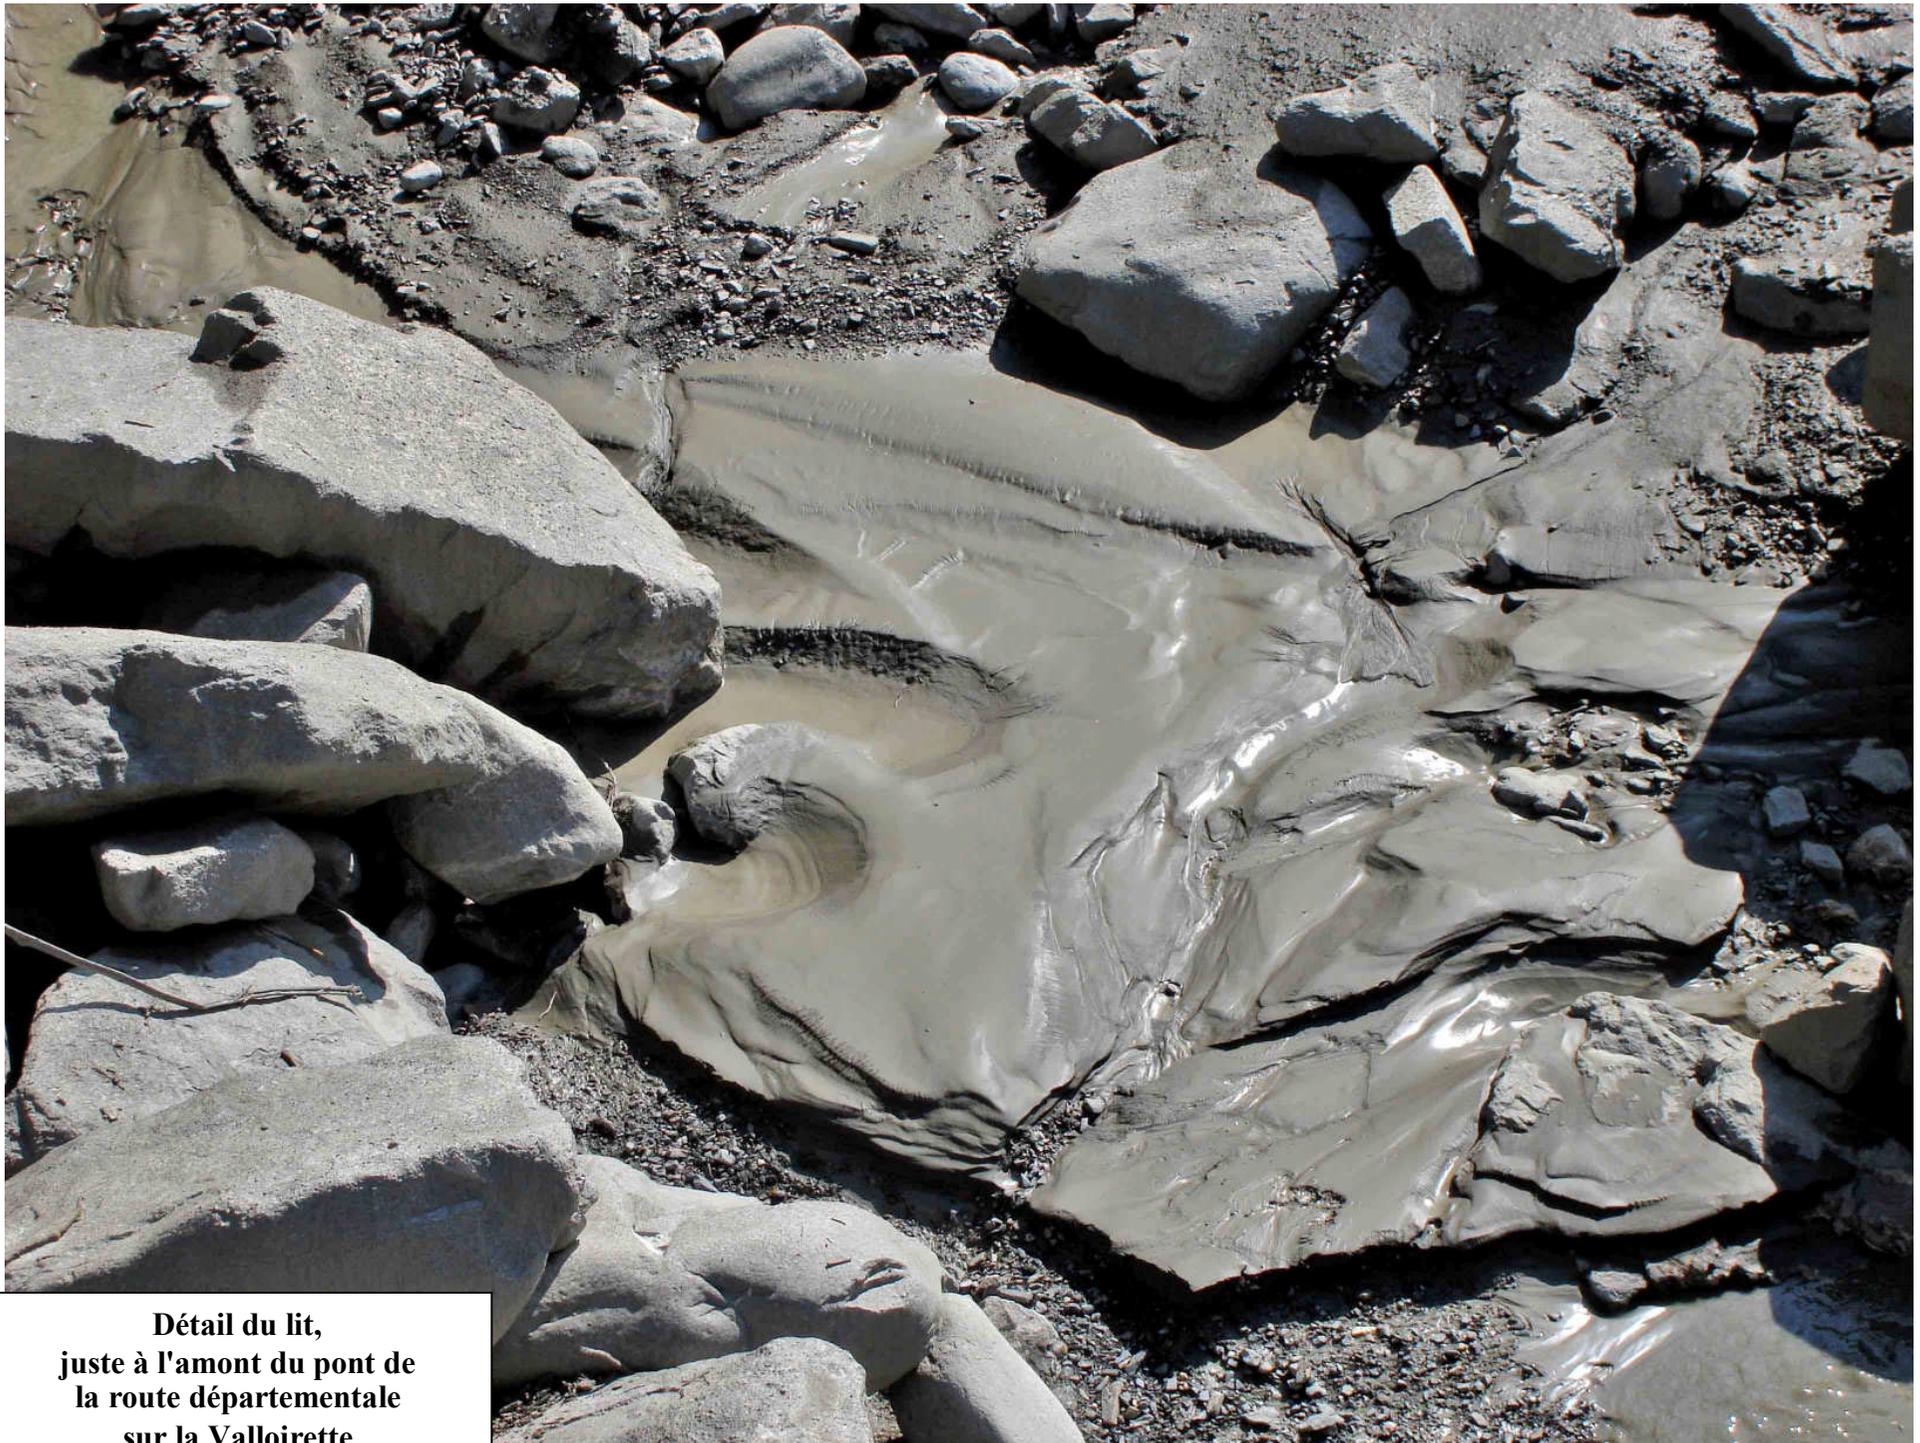
**Détail du lit,
juste à l'amont du pont de
la route départementale
sur la Valloirette**

Enfin entre le pont de la route départementale sur la Valloirette et le pont du camping, à l'aval de la confluence Rieu Pessin – Valloirette, une importante quantité de blocs de dimensions décimétriques, se sont déposés dans le lit de la Valloirette ; la rive droite étant protégée par une digue de hauteur suffisante, la lave déborda en rive gauche, s'écoulant sur partie du tracé de la route desservant la zone artisanale ; ce débordement fut ramené dans le lit de la Valloirette par une contrepente existant sur cette route, juste à l'amont du pont du camping.

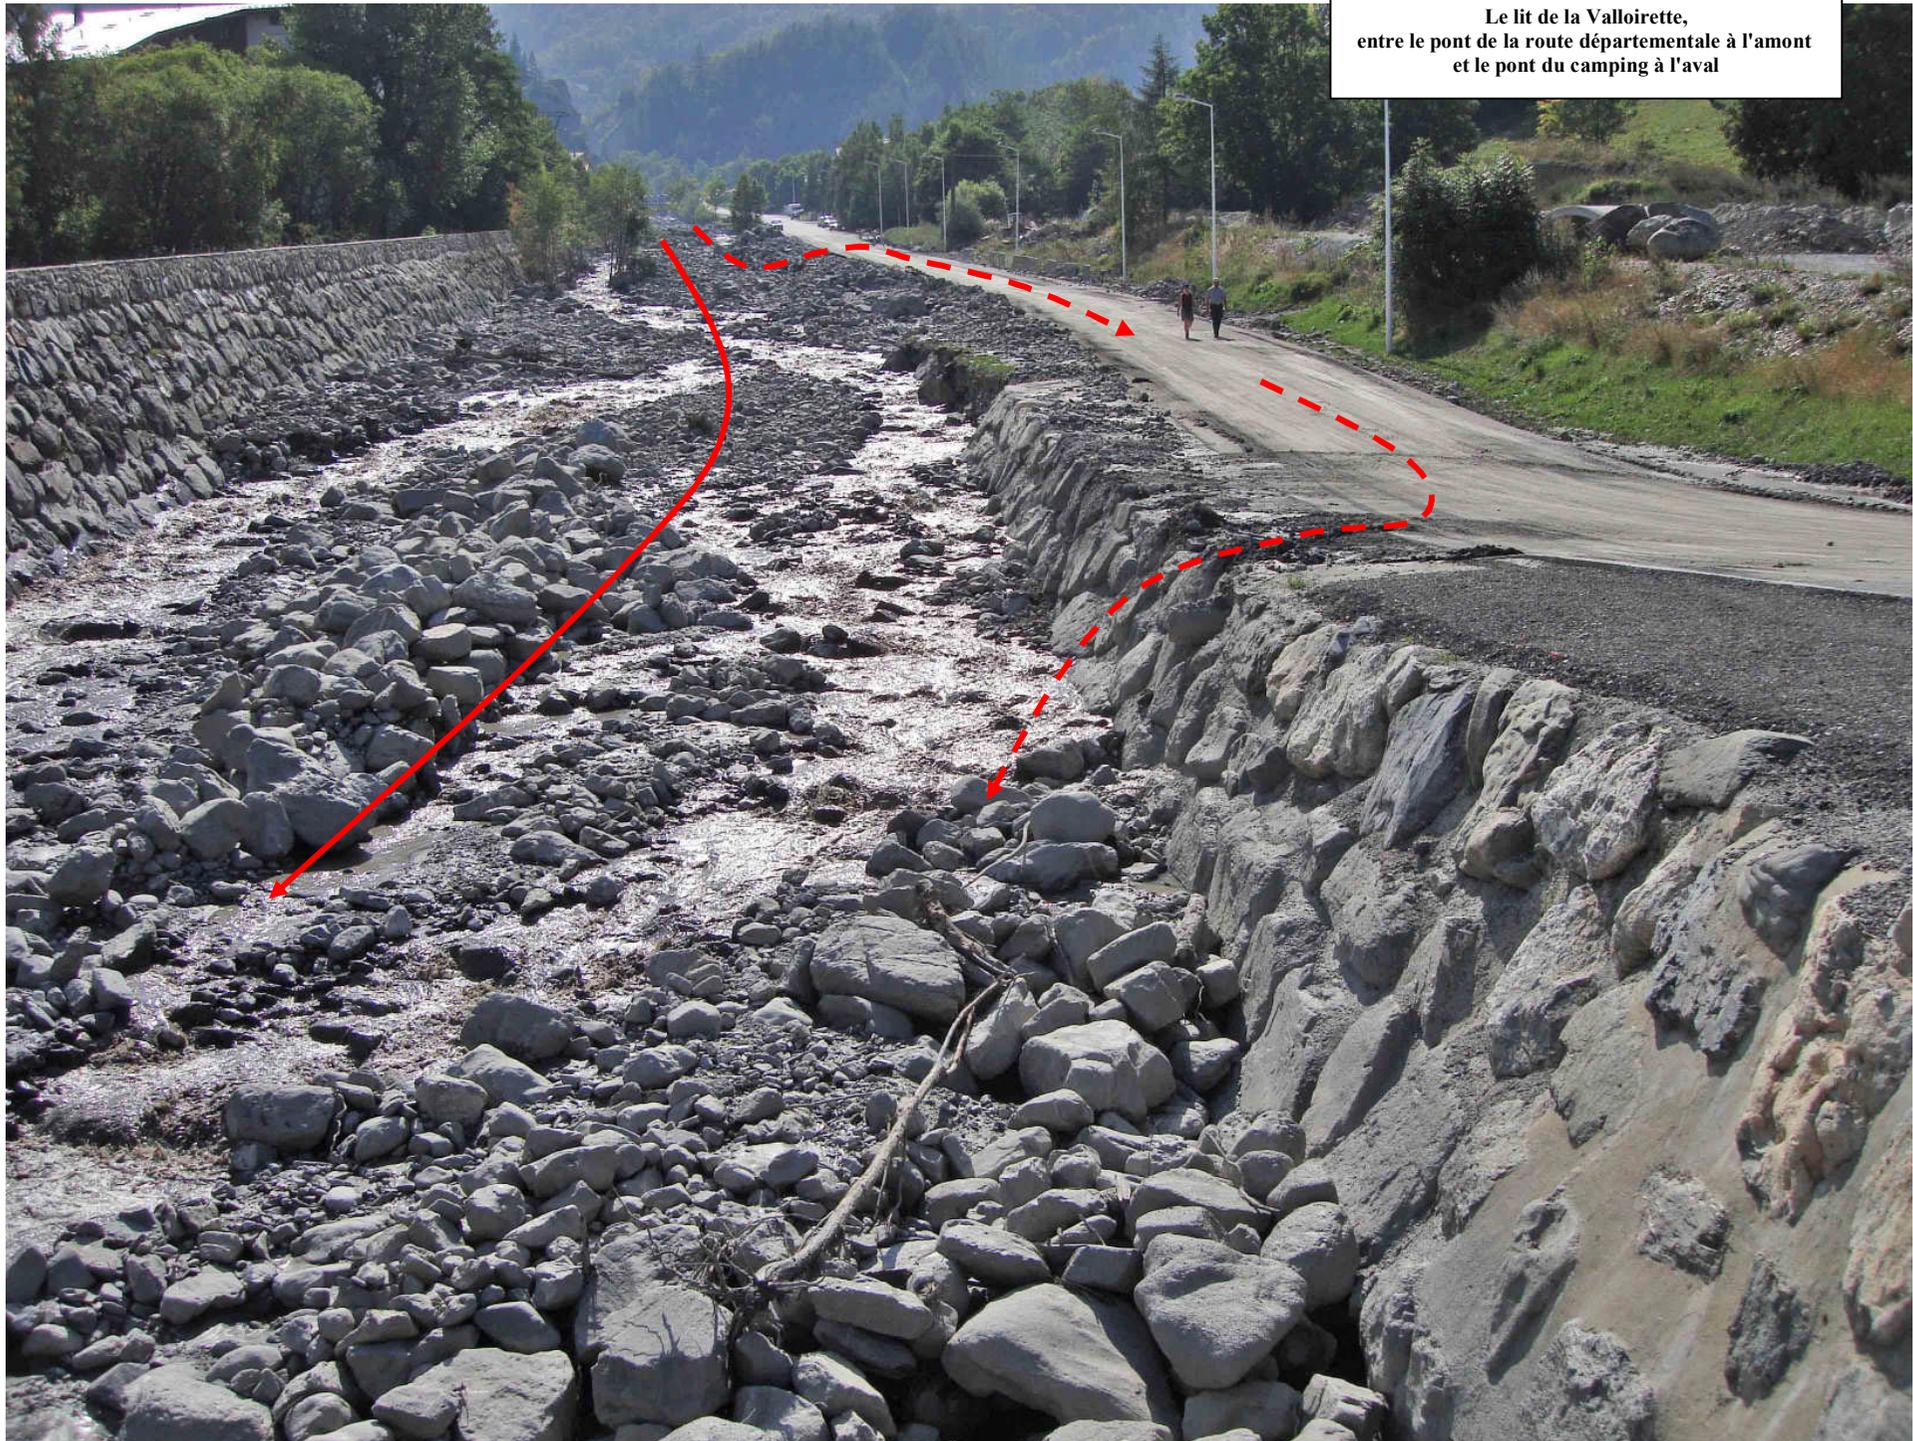
Le lit de la Valloirette,
entre le pont de la route départementale à l'amont
et le pont du camping à l'aval

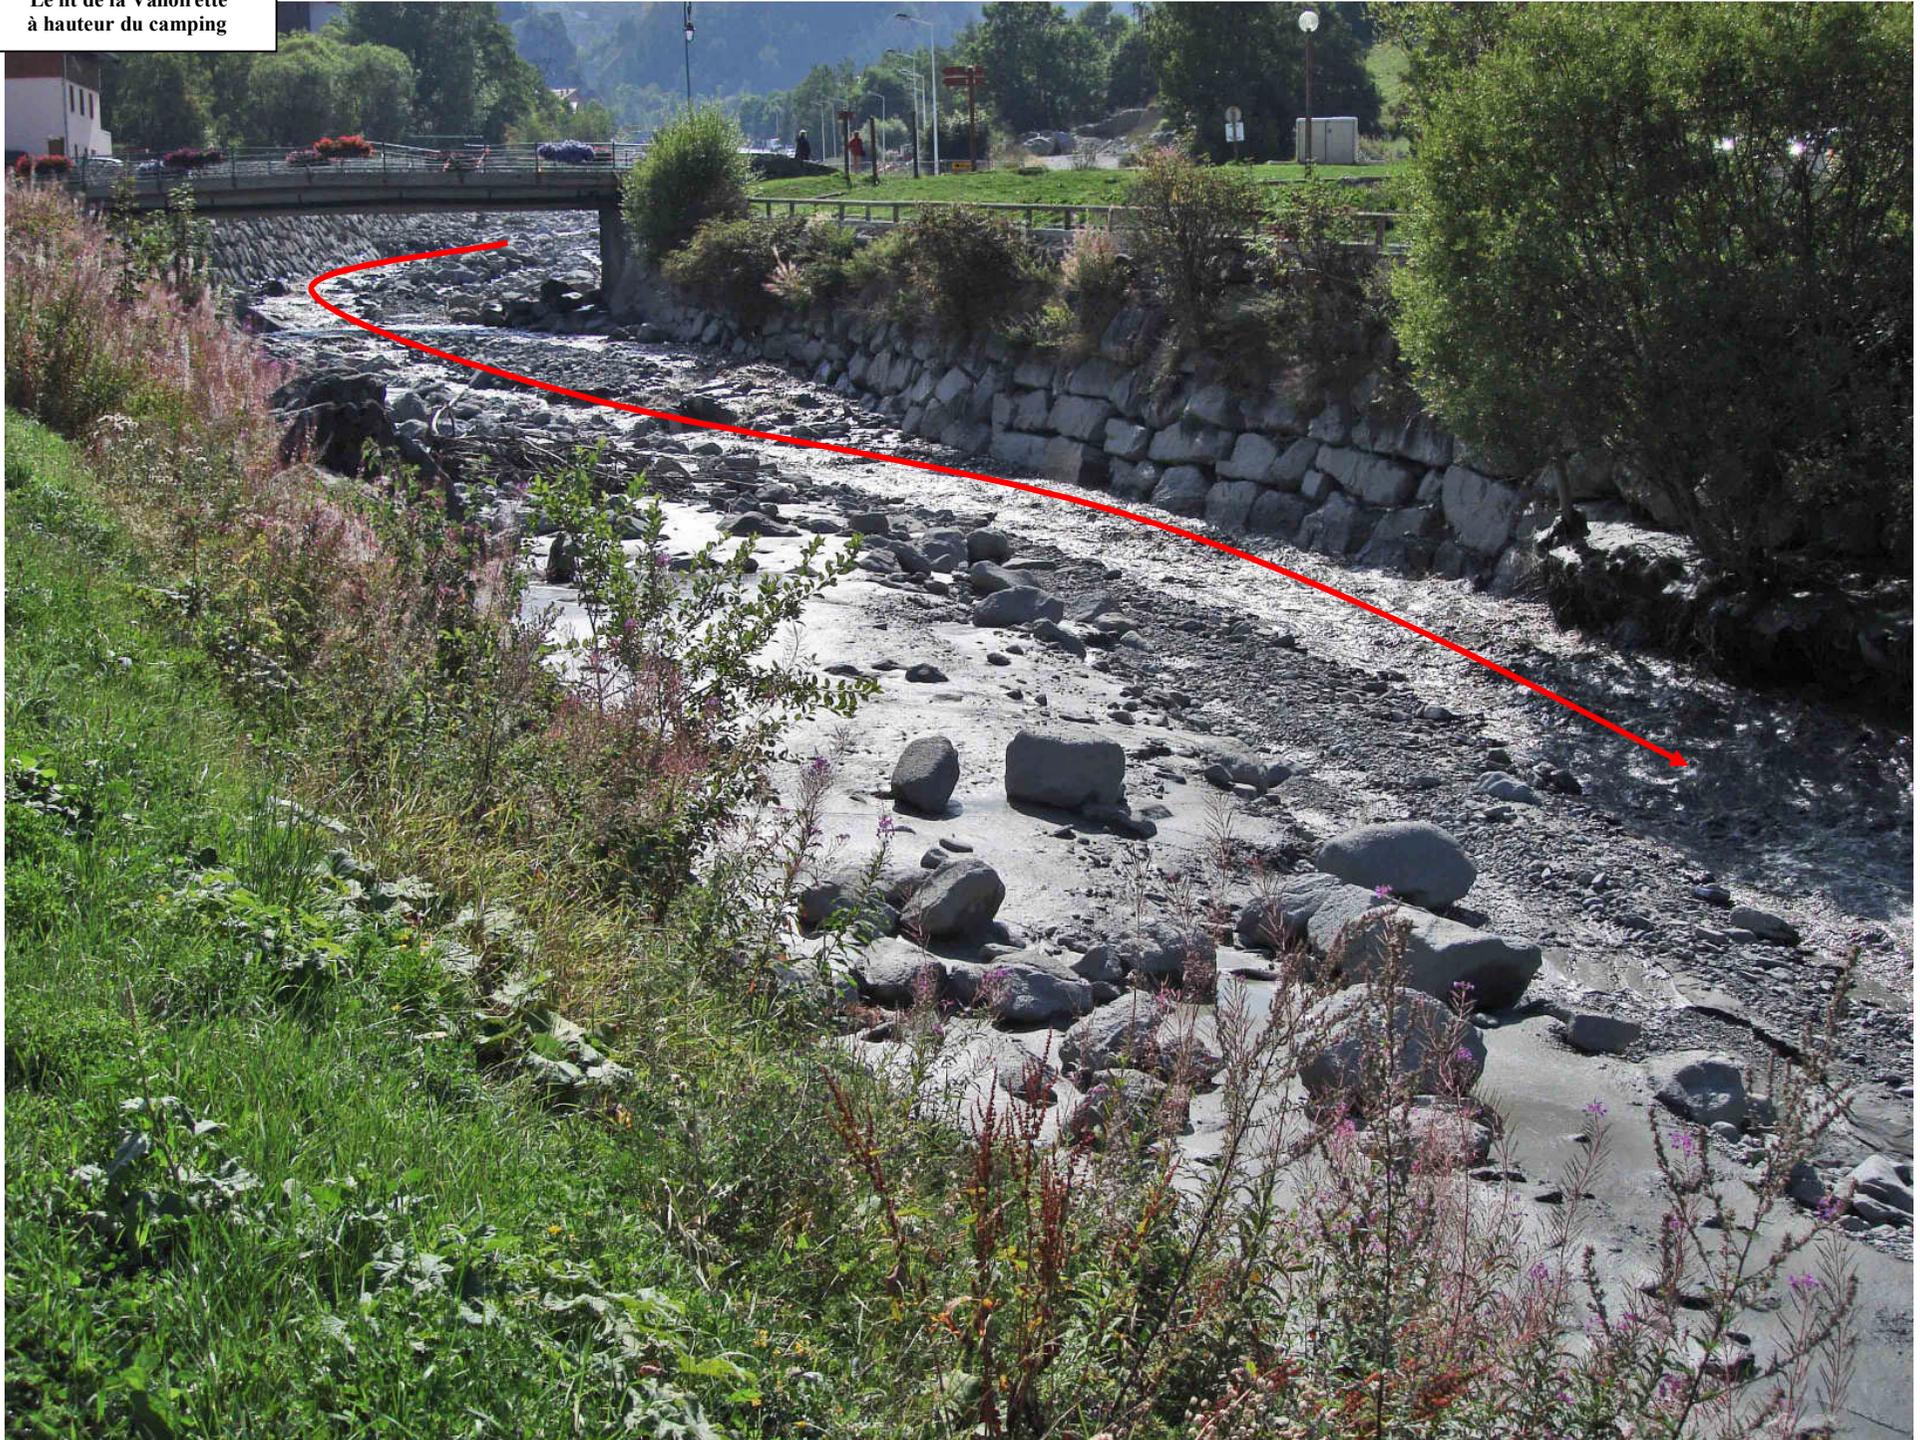
Le lit de la Valloirette
à hauteur du camping

A l'aval du pont du camping, la crue fut maintenue dans le lit ; les traces laissées par cette crue sur la digue qui en rive gauche protège le camping permettent d'imaginer que le terrain de camping n'a pas été réellement menacé ; cependant par précaution il fut évacué à l'initiative de la commune, ce qui n'est que bon sens.
