Préfecture de la Savoie

**Valloire**

# Révision partielle n°1 du Plan de Prévention des Risques

## 1 – Note de présentation

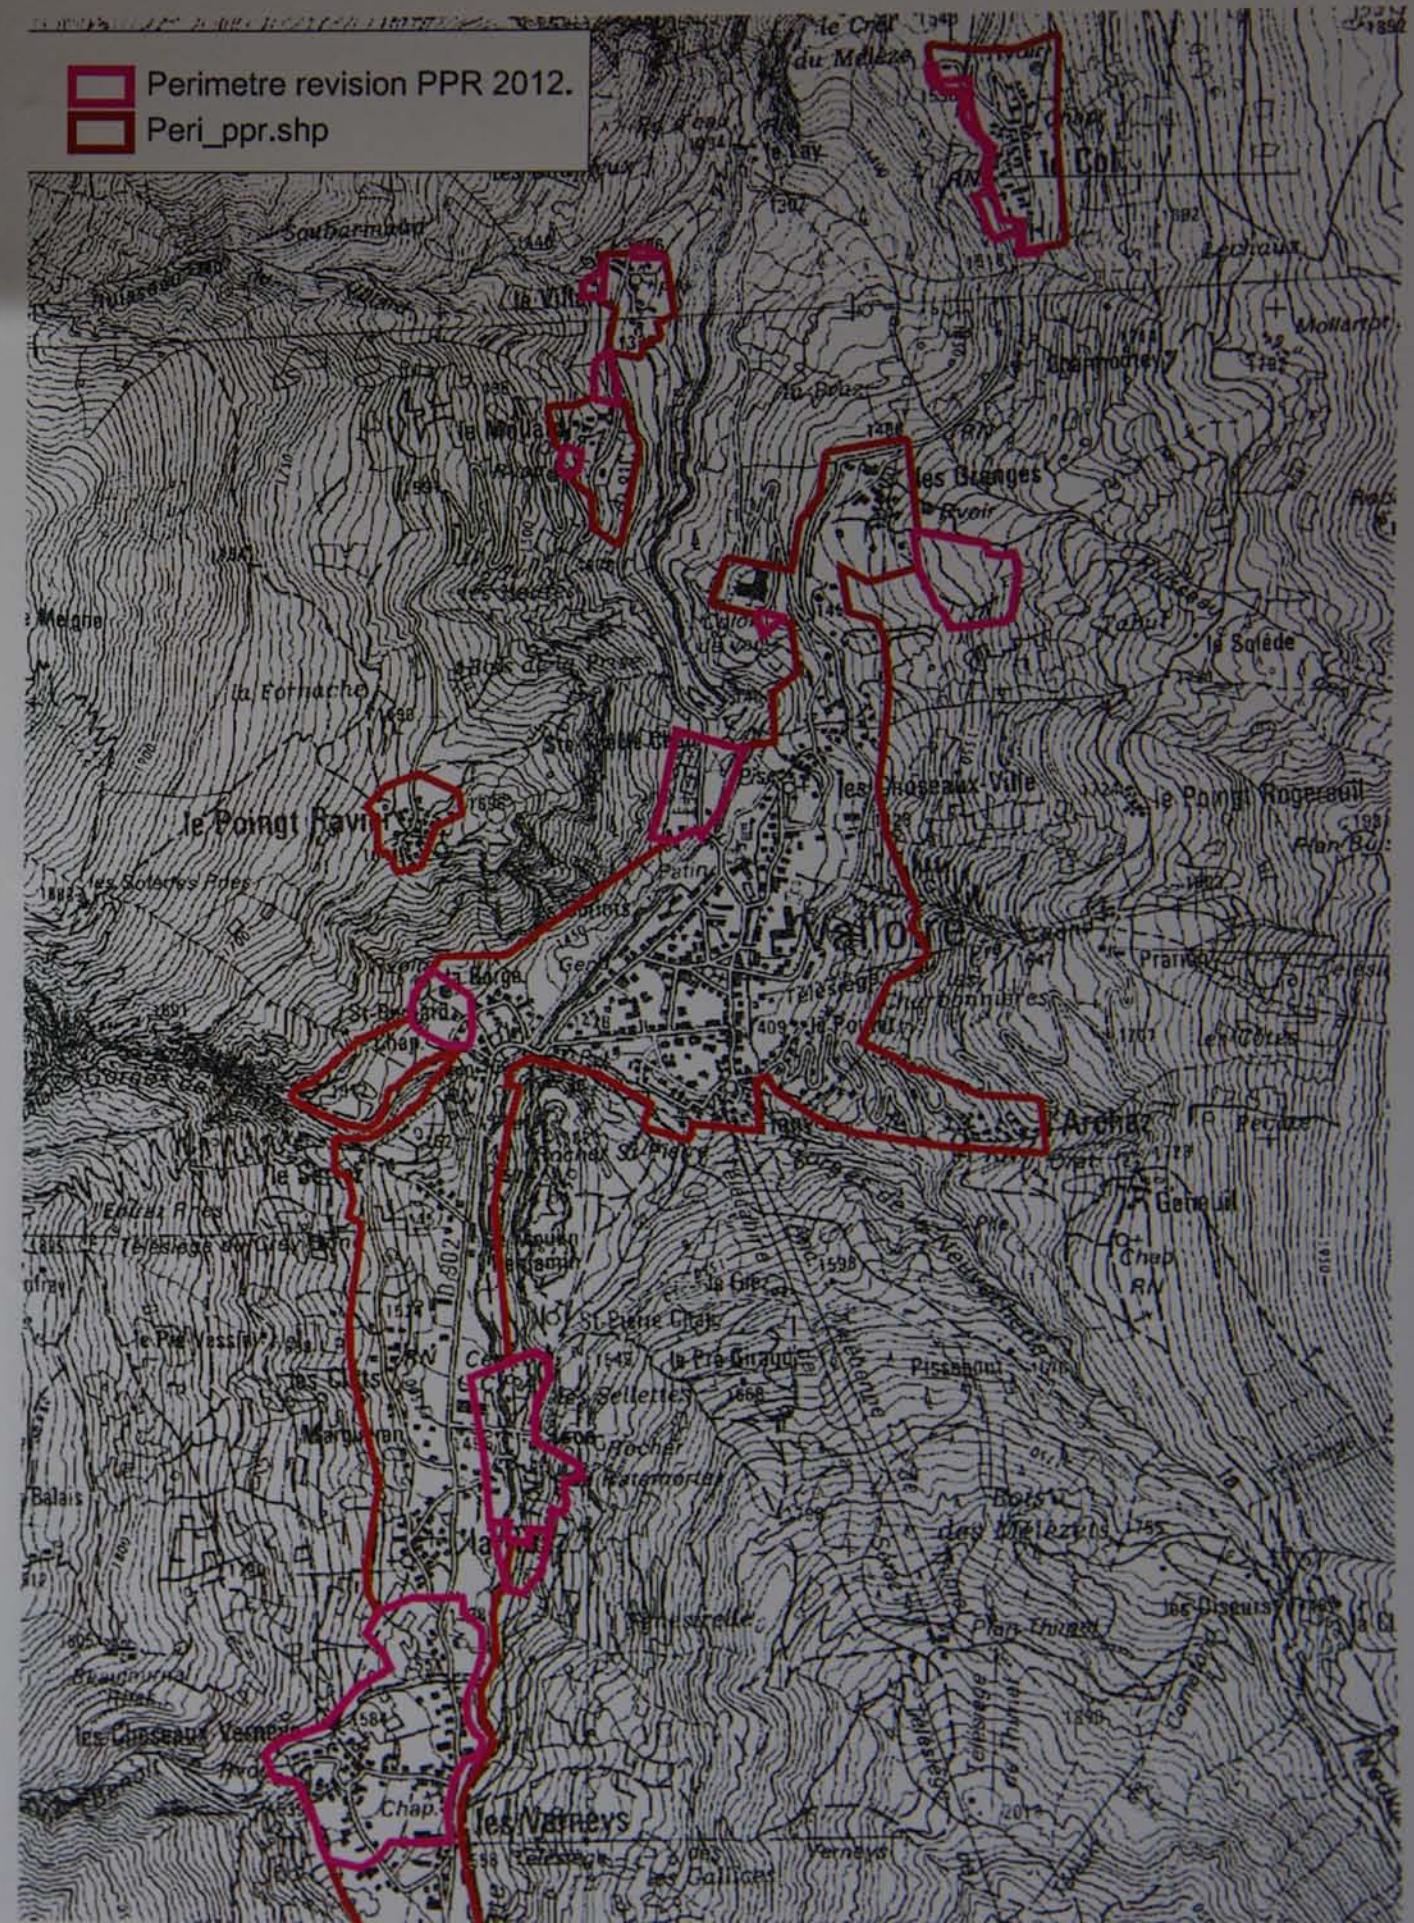
La carte ci-contre figure le périmètre de la révision du PPR en rose, le périmètre réglementé actuel en noir, avec le zonage actuel.

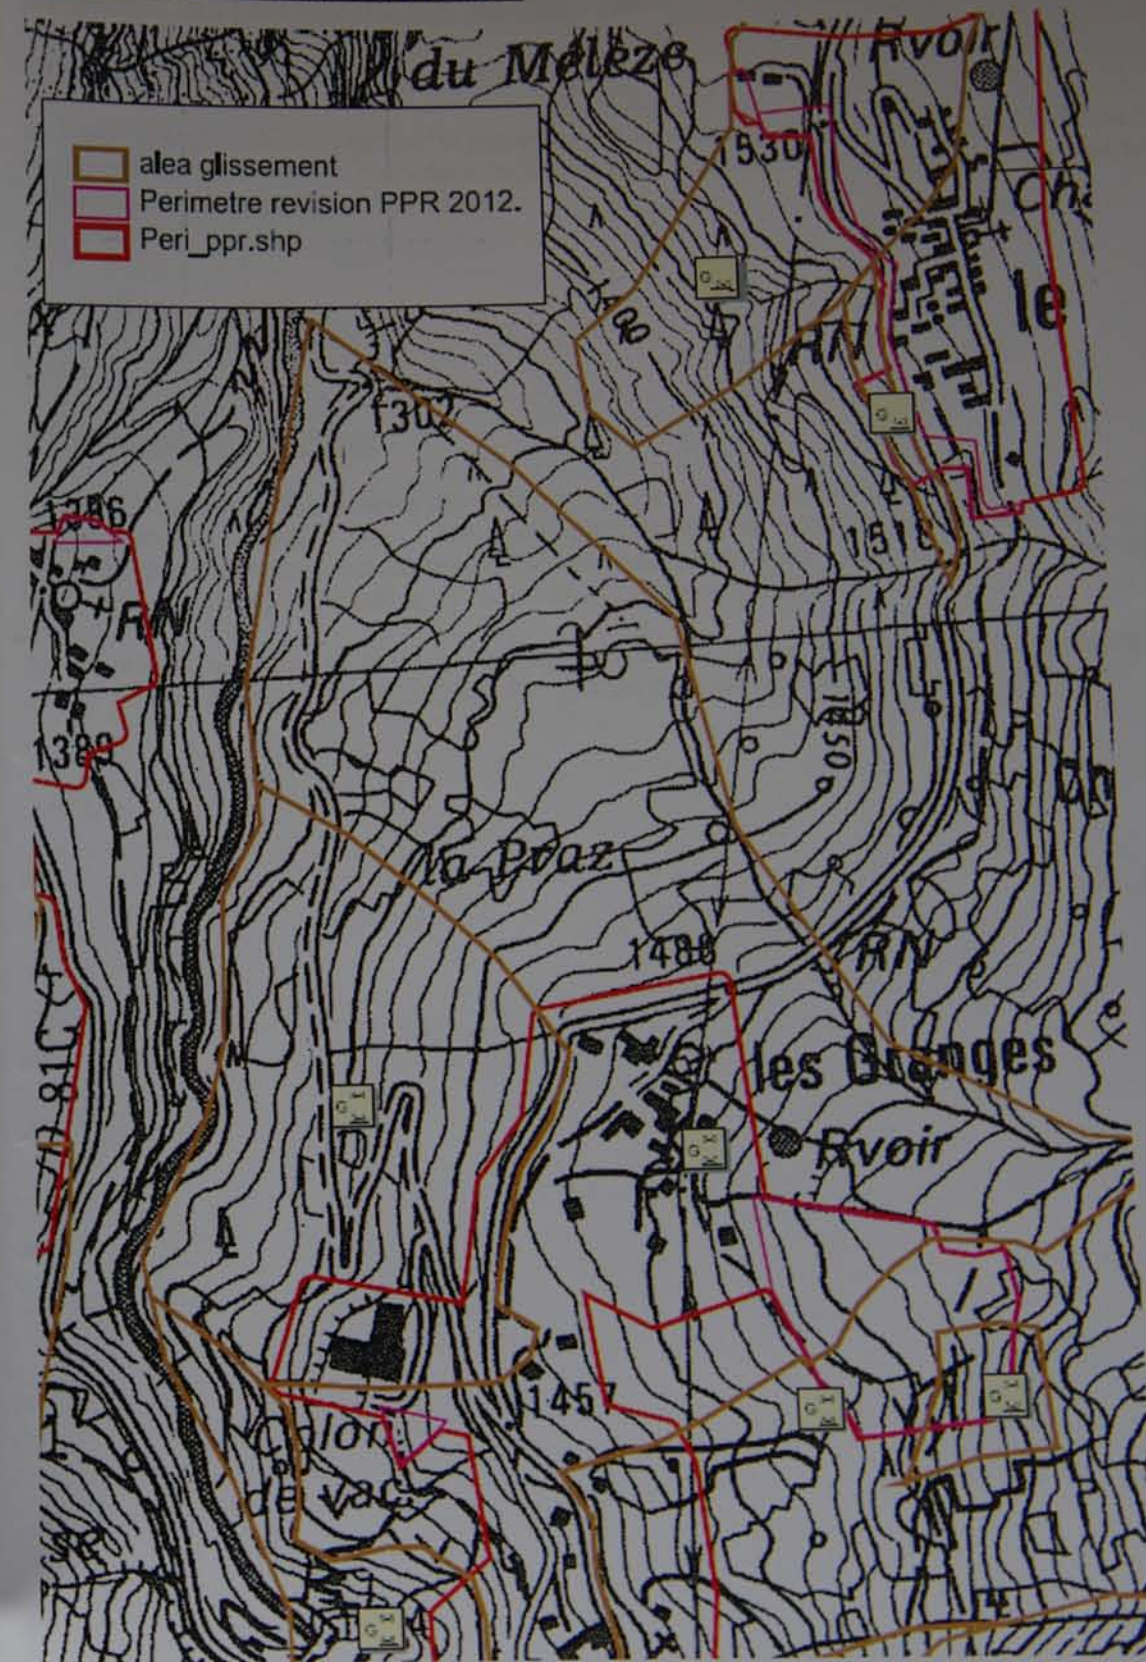
**Carte des aléas le Col, Les Granges**

Le hameau des Granges est situé en zone de glissement devenu très peu actif (G 2.2) grâce au drainage et aux boisements. Seuls les terrains situés sous la R.D. 902 sont, par leur inclinaison et les indices d'affaissement observés, sujets à des glissements faiblement à moyennement actifs (G3.4, et G 4.5). Les prêtres au sud du centre de vacances sont classés très peu actifs (G2.2)

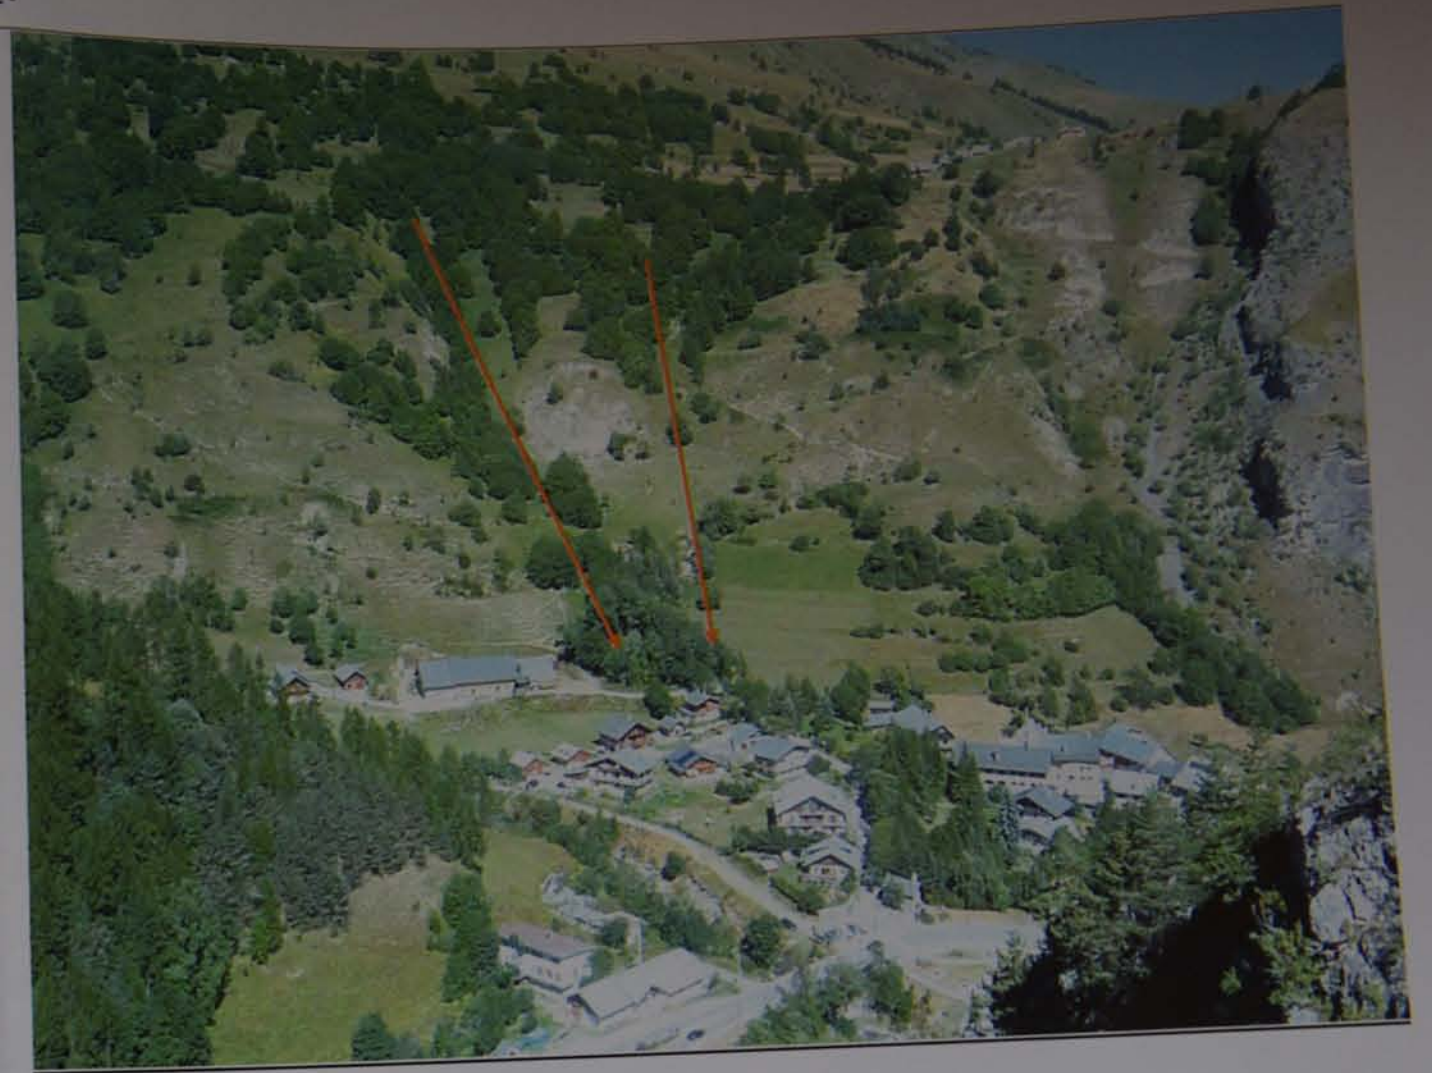
Carte d'aléa avalanche de la Borgé N°16 CLPA

Le couloir Nord dit des Combettes reçoit les écoulements issus essentiellement de la zone de départ la plus basse vers 1950m, qui se dirigent vers Poingt Ravier, puis tournent sur la zone moins pentue pour s'engager dans le couloir des Combettes, et s'étalent aussi à Pré Clos. Le dépôt de neige dense atteint le jardin de la maison Andrieu. A la sortie du couloir, elle possède encore une énergie de plus de 3T/m2 (A 3-3 aléa fort), jusqu'à la parcelle n° 586 et dépasse donc l'accès au bâtiment agricole. La limite des dépôts denses se situe dans les parcelles 2673, 2674 (A2-3 aléa moyen). En aval, on n'a plus qu'un effet de souffle faible jusqu'au Rieu Pessin (A1-3 aléa faible), conforme aux témoignages.

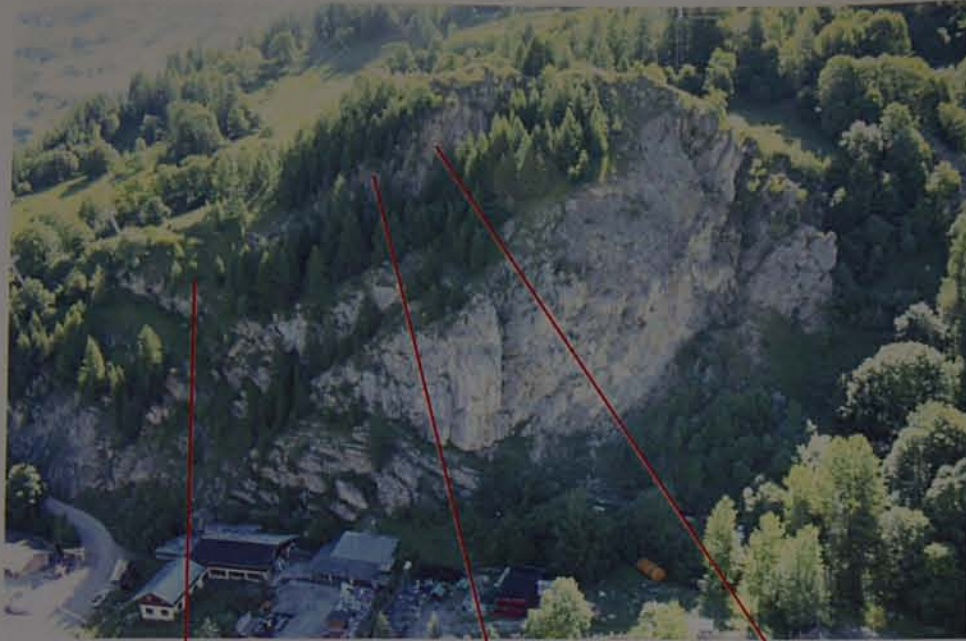
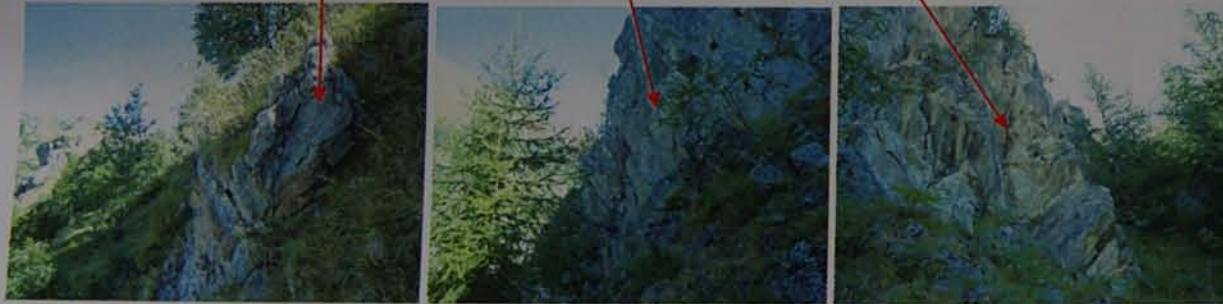
Rocher de Ratamorte :Aucun phénomène n'est recensé dans les archives du service RTM.  
Le Rocher de Ratamorte présente de nombreuses instabilités ponctuelles.

- En amont du Ranch, la roche affleurante est peu saine, elle tend à se déliter. Au dessus du filet plaqué, un rocher fracturé peut libérer des blocs de quelques dizaines de litres, à purger. Les blocs des talus s'arrêtent sur la piste.(B3-2)
- L'éperon supérieur présente de nombreuses instabilités qui se propagent par le couloir boisé sur les bâtiments existants.(B3-3)
- La falaise inférieure présente un secteur peu fracturé vertical au sud des bâtiments existants, abrité des chutes de blocs de l'éperon amont (zone cerclée),(B1-3) puis vers le Sud les instabilités sont plus nombreuses et la hauteur de chute augmente, les blocs peuvent atteindre la piste le long de la Valloirette ( B3-3)

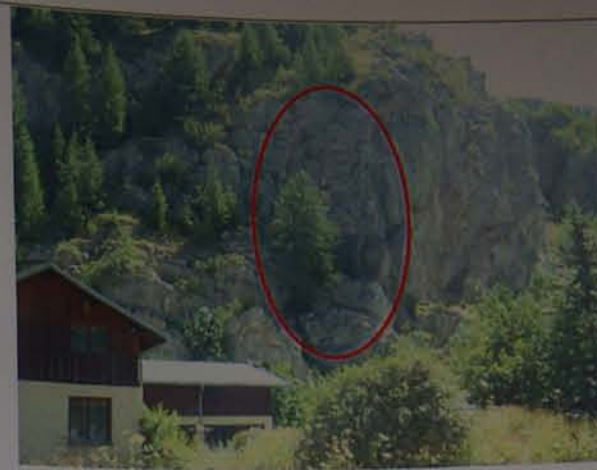
Les Girards : on trouve la trace d'un ancien glissement de terrain post glaciaire aujourd'hui bien stabilisé, sans venue d'eau, dont le bourrelet aval boisé et pentu est visible (G2-3). Le long de la Valloirette, les près en amont de la piste sont stables, et au dessus des débordements de la Valloirette, ils n'y a pas de contrainte liée aux aléas naturels

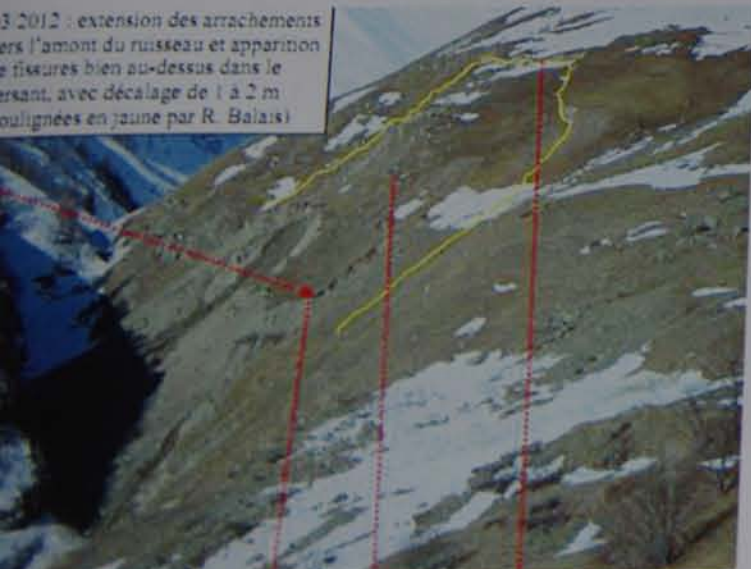
3 2012 : extension des arrachements vers l'amont du ruisseau et apparition de fissures bien au-dessus dans le versant, avec décalage de 1 à 2 m soulignées en jaune par R. Balais
